KEMENCE PATAK ÁRVÍZCSÚCS-CSÖKKENTŐ TÁROZÓJÁNAK SÉRÜLÉSE

DAMAGE TO THE FLOOD PEAK REDUCTION RESERVOIR OF THE KEMENCE CREEK

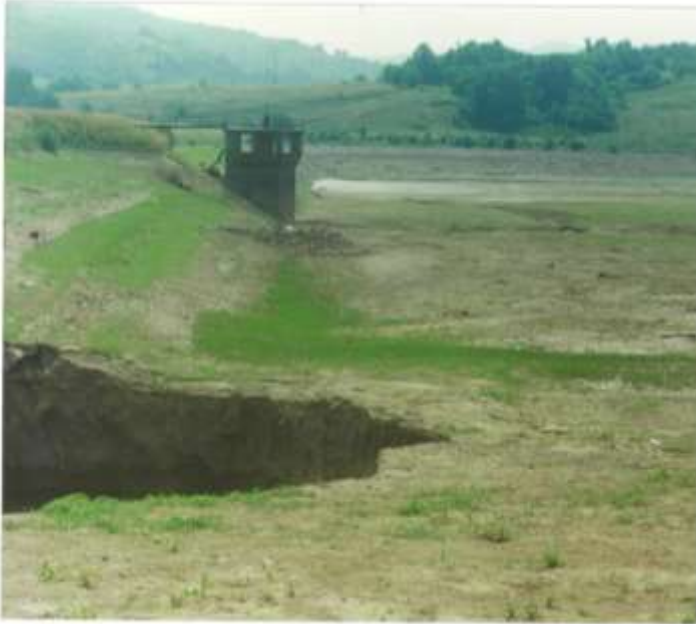
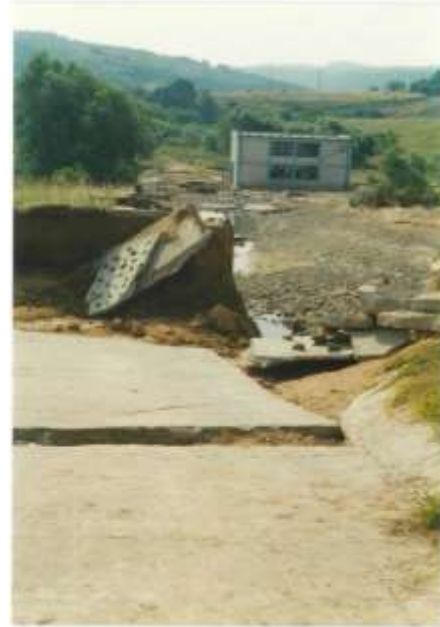
Összefoglalva megállapítható, hogy a káreseményt a valóban rendkívüli nagyságúnak számított árhullám okozta, amelyre nem számíthatott a tervező a bukó méretezésekor. A közvetlen kiváltó ok a vészárpasztó bukó elvezető csatornájának tönkremenetele volt, amelynek vízlevezető képessége nem volt elégséges a tervezéskor figyelembe vett mértékadó vízhozam mintegy 2,5-szeresének megfelelő nagyságú hozam levezetésére.

A településeken belül, a megelőzés fontos lépése lenne a veszélyeztetett területek beépítettségének csökkentése. A sodorvonaltól minimum 6m-re kerítés építés tiltása. A patak medret szűkítő feltöltések visszabontása. Külterületi vízfolyások hordalékfogó és iszapfogó védműveinek újrakészítése a településre beérkező irányból a távozó vizek kijutását pedig segíteni kell szabadon tartott kifolyást biztosító árkokkal patakmedrekkel. A sérült tározó helyreállítása megtörtént, azonban mint víztározó jelenleg nem üzemel, nem tart vissza sem csapadék, sem olvadékvizet. Jellemzően üres, növényzettel sűrűn benőtt. [6]
