TÚLNYOMÁSOS FÜSTMENTES LÉPCSŐHÁZAK LÉGTECHNIKAI MÉRÉSEINEK TAPASZTALATAI II.

CONCLUSIONS BASED ON MEASUREMENTS OF VENTILATION IN PRESSURIZED STAIRCASES PART II.

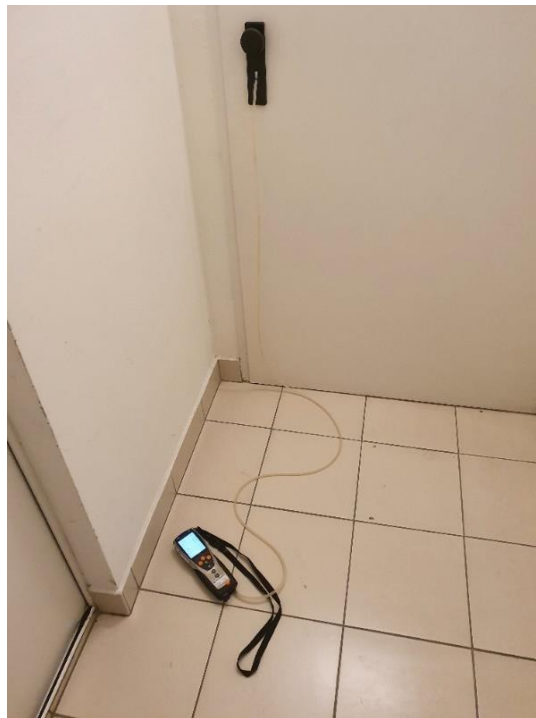
1. számú kép – Differenciálynomás mérése lépcsőház előtéri ajtón keresztül (szerző felvétele)

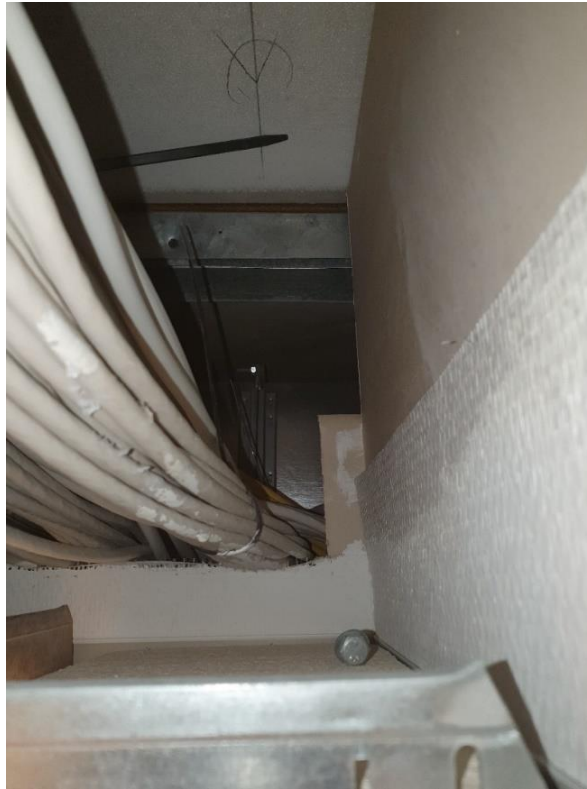
2. számú kép – Álmennyezet feletti áttörés miatt nem tudott kialakulni az előtérben az előírt túlnyomás a közlekedő légtéréhez képest (szerző felvétele)

A mérések során szerzett tapasztalataim alapján az előteres lépcsőházakban a nyomás megoszlásának nem megfelelése az előtéri befúvók besabályozatlanságán kívül a nyílászárók megnövekedett résvesztésére, valamint az előtér integritásának csökkenésére volt visszavezethető. Ezen értékek nem megfeleléséből tehát egyéb, szerkezeteket, nyílászárókat érintő hibára lehet következtetni. A 2. számú képen lévő előtérben a lépcsőház és az előtér között 62,8 Pa átlagos nyomást regisztráltam, míg az előtér és a közlekedő között 1 Pa-

t. Az előtér és a közlekedő közötti nem megfelelő nyomásérték az álmennyezet felett, az előtér és a közlekedő között létesített tömítetlen faláttörés okozta.

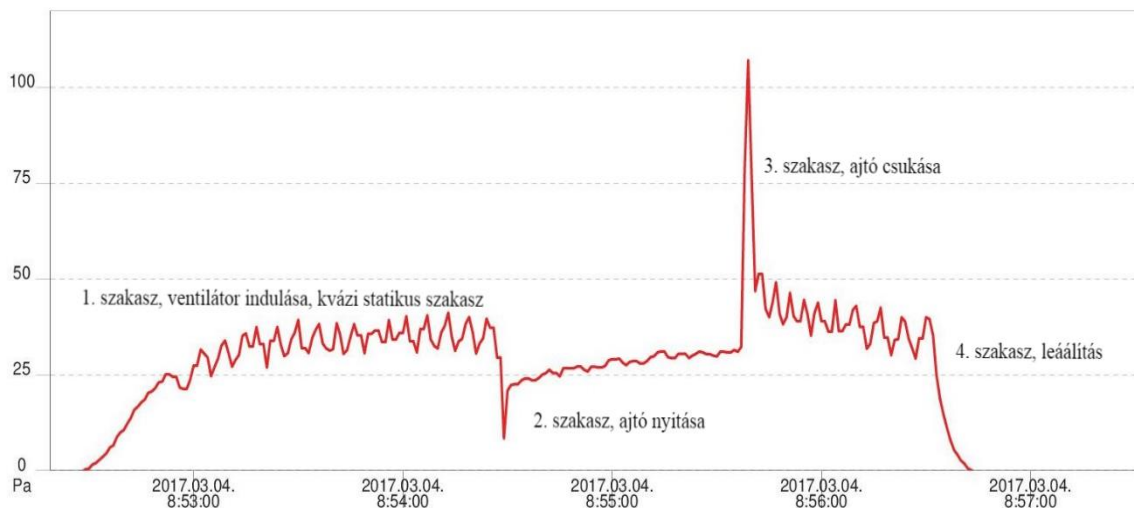
3. számú ábra – Differenciálynomás-karakterisztika, differenciálynomás mérése lépcsőház előtéri ajtón keresztül (szerzői szerkesztés, Testo Comfort – Software X35 program)

1. szakasz – a füstmentesítő ventilátor indítása csukott lépcsőházi ajtók mellett addig, amíg a nyomás állandósul, vagy kirajzolódnak szabályozási lengések. Ez a kvázi statikus szakasz, mely a vonatkozó TvMI szerinti statikus helyzetnek felel meg. [7]
 2. szakasz – a lépcsőház egy ajtajának gyors mozdulattal történő kinyitásától a kvázi egyensúlyi állapot eléréséig tart.
 3. szakasz – az ajtó gyors mozdulattal történő csukásától a kvázi statikus szakasz eléréséig tart.
 4. szakasz – a ventilátor leállításától az alapállapot közelítő állapot eléréséig tart.
- Amennyiben indokolt, további elrendezések és szakaszok is definiálhatók, amennyiben azokból érdemi következtetéseket lehet levonni a szabályozással kapcsolatban.

Amennyiben a műszer adatrögzítésének frekvenciája kellően nagy, úgy a rendszer reagálási ideje is jól érekelhető. Ez számottevő jelentőséggel bír, mivel a füstmentes lépcsőház gépészetére vonatkozóan a szabályozásokban a nyomáskülönbség felépítésére, reagálási időre jelentek meg újítások. [11] Hasonló vizsgálatot tartalmaz a vonatkozó MSZ EN 12101-13 szabvány is. A differenciálynomás-karakterisztika felvétele és dokumentálása a lépcsőházon később végzett mérések kiértékeléséhez is segítséget jelent.

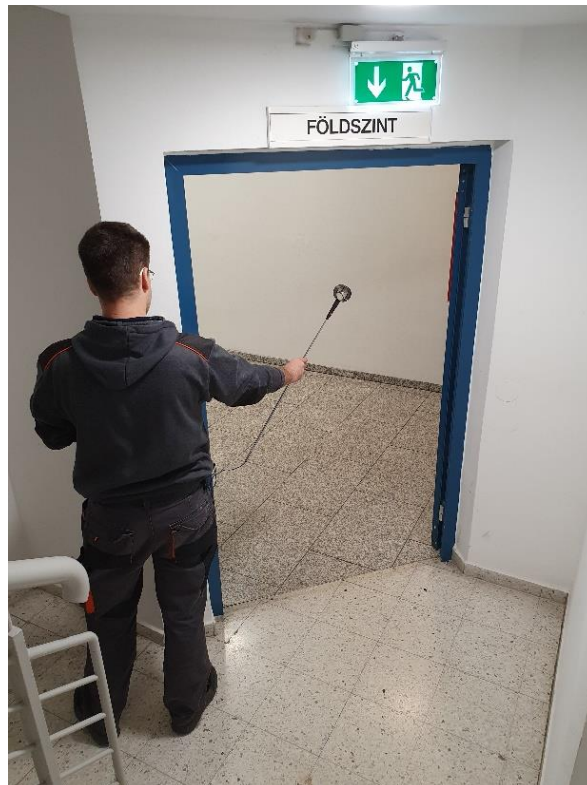
3. számú kép – Légsebesség mérése a nyitott állapotban lévő füstmentes lépcsőházi nyílászáró szabad keresztmetszetében (szerző felvétele)

A mérések során a mérési pontok kiválasztása úgy történt, hogy az ajtó méretétől függetlenül legalább 3 oszlopban és 5 sorban végeztem a méréseket annak érdekében, hogy az ajtó szabad felületén minél pontosabb képet kapjak a légsebesség eloszlásáról. Ahol a nyílás mérete, vagy a kedvezőtlen hozzááramlási viszonyok megkövetelték, ott ennél több mérési pont kijelölése is szükséges volt. A szárnykerekés aneométer alkalmazásakor esetenként tartós, a lépcsőház irányába mutató visszaáramlások is megjelentek, melynek felismerése hasznos volt olyan épületekben, ahol füstáramlás vizsgálat elvégzésére nem volt lehetőség.

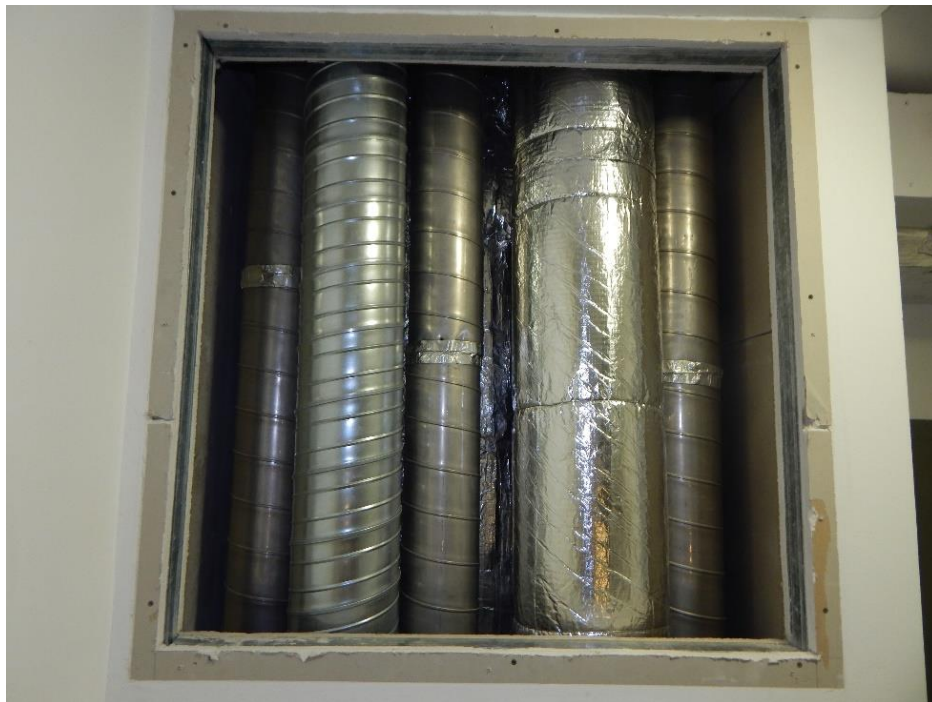
4. számú kép – Füstmentesítő rendszer szerelt aknájába telepített komfort szellőzések légcsatornái (szerző felvétele)

A légszállítás mérés alkalmas volt olyan hiba feltárására is, amely a légellátó rendszer nem látható részében keletkezett. Jó példa erre az egyik vizsgált épület négy azonos kialakítású és paraméterű lépcsőháza, ahol két lépcsőházi rendszer képes volt a tervezett légmennyiség szállítására, míg a másik kettő csupán a tervezett érték felét szállította. Ennek oka a korabeli szerelt füstmentesítő aknában vezetett légtechnikai vezetékek extrém légellenállása volt, melyet a 4. számú kép jól szemléltet.
